Wasserbeschaffungsverband Mellen

Niederschrift

Über die am 08.05.2023 durchgeführte Besichtigung der Trinkwassergewinnungs- und Versorgungsanlagen des Wasserbeschaffungsverbandes Mellen gem. § 19 der Verordnung über die Qualität von Wasser für den menschlichen Gebrauch (Trinkwasserverordnung – TrinkwV) in der zurzeit gültigen Fassung

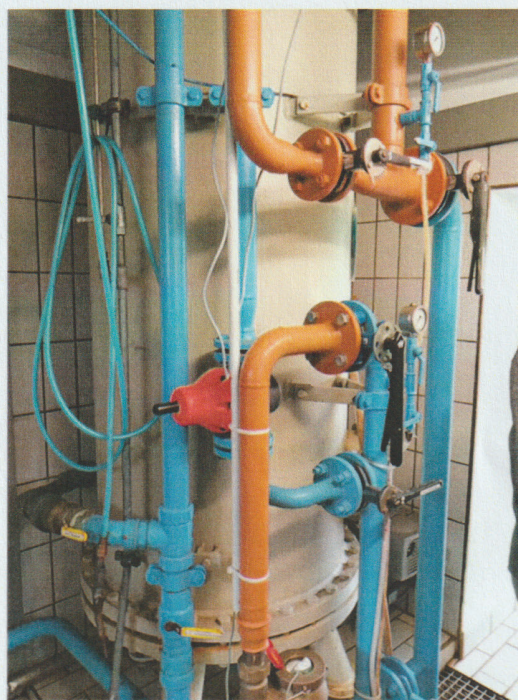
Pumpenhaus an der Orle:

Im Pumpenhaus befinden sich zwei Wasserkammern. Die Rohwasserkammer 1 hat ein Fassungsvermögen von 16 m³ und Rohwasserkammer 2 eines von 25 m³. Das Rohwasser aus den Brunnenanlagen wird mit einer an die Rohwasserkammer 1 angeschlossenen Filteranlage aufbereitet

(Eisen- und Manganfilter). Die Filtrerrückspülung wird ca. einmal im Monat durchgeführt. Anschließend fließt das Wasser in die Rohwasserkammer 2 und vermischt sich mit dem Wasser aus der Schürfquelle, das direkt in diese Kammer fließt. In Rohwasserkammer 1 sind Ablagerungen am Boden zu sehen, die aber nicht mehr in Rohwasserkammer 2 zu finden sind. Rohwasserkammer 1 wird regelmäßig, ca. einmal im Monat gereinigt. Beide Kammern befinden sich in einem sehr guten Zustand. Für den Notfall steht eine Chloranlage im Pumpenhaus zur Verfügung. Diese wird aktuell nur mit Trinkwasser durchspült, das mit einem nicht-trinkwasserkonformen Kunststoffschlauch in die Anlage geführt wird. Herr Drees will diesen durch einen Trinkwasser-geeigneten Schlauch ersetzen, der nur bei Bedarf in die Trinkwasserleitung angeschlossen wird, um Stagnationswasser zu vermeiden. Des Weiteren muss gewährleistet sein, dass die Chloranlage nur mit frischer Chlorbleichlauge verwendet wird (kein Einsatz von Chlorbleichlauge nach Ablauf des Verfallsdatums). Das Gelände des Pumpenhauses war am Tag der Begehung sehr gepflegt und wird durch einen stabilen Metallzaun geschützt. Die gesamte Wasserversorgungsanlage verfügt über eine Notstromversorgung.

Keine weiteren Beanstandungen.

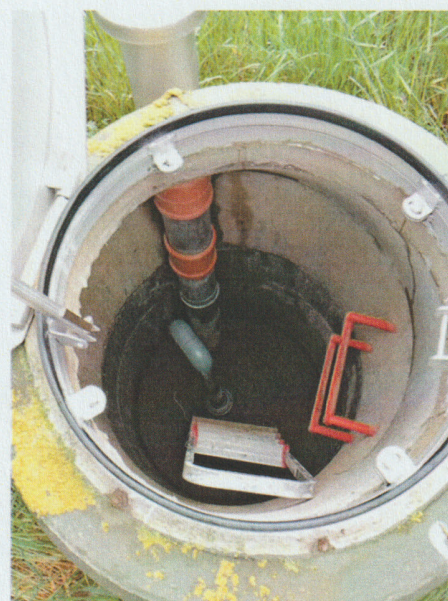
Schürfquelle an der Orle:

Die Schürfquelle wurde im Jahr 1938/1939 gebaut und liefert zwischen 20 m³ und max. 200 m³ Wasser pro Tag. Das Quellwasser läuft direkt in Rohwasserkammer 2 im Pumpenhaus, kann aber über einen Schieber in Rohwasserkammer 1 umgeleitet werden. Zudem kann das Quellwasser auch direkt in die Orle geleitet werden. Die Wasserleitung wird auf der Wiese, auf der sich die Schürfquelle befindet, mit Eisenstangen in der Erde markiert. Auf dieser Wiese werden keine Tiere gehalten, auf der Nachbarwiese dagegen stehen saisonal Pferde. Die Quellfassung wird mit einem stabilen Metallzaun geschützt.

Keine Beanstandungen

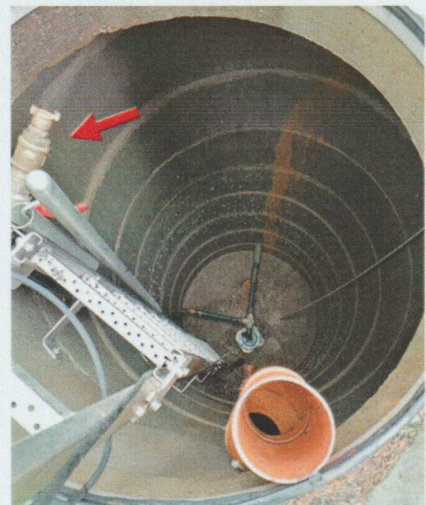
Notbrunnen Bollenberg:

Der Brunnen wurde 2006 zur Notversorgung gebohrt, ist ca. 70 m tief und kann bis zu 80 m³ Wasser pro Tag liefern. Der Brunnen wird durchgehend betrieben. In einer nach oben führenden Entnahmeleitung befindet sich Stagnationswasser (siehe: roter Pfeil im Bild). Um dies zu vermeiden sollte die Leitung zurückgebaut werden. Die Brunnenfassung wird durch einen stabilen Metallzaun geschützt und befindet sich in einem guten Zustand.

Keine weiteren Beanstandungen.

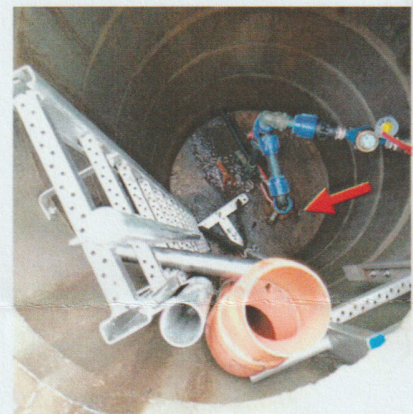
Brunnen Bollenberg:

Der Brunnen wurde 1972 gebohrt und ist 12 m tief. Auch hier befindet sich eine Leitung mit Stagnationswasser (siehe: roter Pfeil im Bild), welche entleert, permanent durchspült oder entfernt werden muss. Neben dem eigentlichen Brunnen befinden sich zwei weitere Brunnen auf dem Gelände. Da alle drei Anlagen aber miteinander kommunizieren, wird nur einer der drei genutzt. Das Gelände wird ebenfalls durch einen stabilen Metallzaun geschützt und befindet sich, ebenso wie der genutzte Brunnen, in einem guten Zustand.

Keine weiteren Beanstandungen.

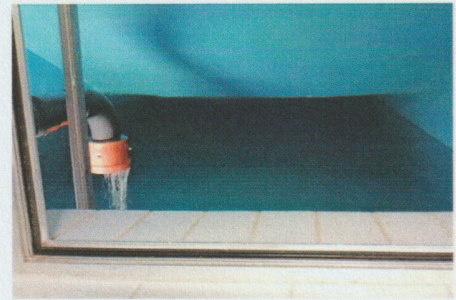
➤ **Hochbehälter 1:**

Der Hochbehälter wurde 1939 gebaut und hat eine Kammer mit einem Fassungsvermögen von 60 m³. Die Beschichtung wurde professionell erneuert und besteht jetzt aus Epoxidharz. Das gesamte Wasser aus dem Pumpenhaus wird direkt in diesen Hochbehälter gepumpt. Dabei durchläuft es vor Eintritt in die Kammer eine Entsäuerungsanlage (AQUADOSIL®). Das Wasser fließt von hier aus in Hochbehälter 2.

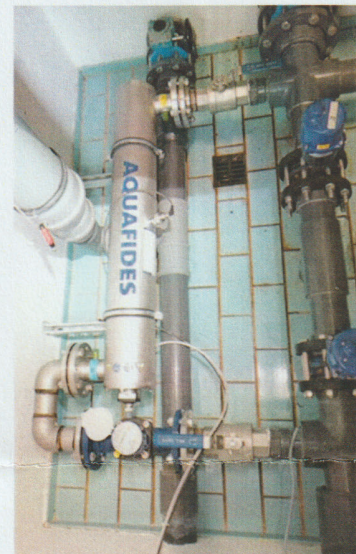
➤ **Hochbehälter 2:**

Der Hochbehälter wurde 1985 gebaut und hat eine Kammer mit einem Fassungsvermögen von 100 m³. Bei der Beschichtung handelt es sich um eine Mineralbeschichtung. Bevor das Wasser von hier ins Versorgungsnetz fließt, durchläuft es eine UV-Entkeimungsanlage (AQUAFIDES). Die Lampe der UV-Anlage wurde nach Aussage von Herrn Drees zuletzt am 06.01.2023 gewechselt. Der Hochbehälter liegt auf einer Höhe von 340 m, sodass keine Druckerhöhungsanlage benötigt wird und das Wasser durch statischen Druck im Netz verteilt wird.

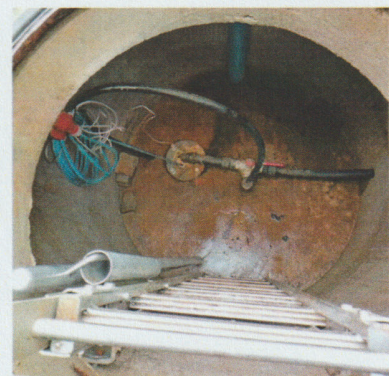
Brunnen Op'm Knappe:

Der Brunnen wurde 1989 gebohrt und ist ca. 64 m tief. Zurzeit befindet er sich im Minimalbetrieb und wird im Sommer wieder verstärkt zur Wassergewinnung eingesetzt. Die Pumpe kann über einen Handbetrieb bzw. Automatikbetrieb bedarfsorientiert gesteuert werden. Bei vermehrter Wasserentnahme wird eine Intervallschaltung der Pumpe eingestellt, da der Brunnen sonst trocken läuft. Besonders hier kommt es zu einem erhöhten Vorkommen an Eisen und Mangan im Wasser. Auch diese Brunnenanlage wird durch einen stabilen Metallzaun geschützt und befindet sich in einem guten Zustand.

Keine Beanstandungen.
