**Aktenzeichen: 74-53.32.04-0001/0231
5. Mai 2025**

Niederschrift

über die am 30.04.2025 durchgeführte Besichtigung der Trinkwassergewinnungs- und Versorgungsanlagen des Wasserbeschaffungsverbandes Mellen gem. § 55 der Verordnung über die Qualität von Wasser für den menschlichen Gebrauch (Trinkwasserverordnung – TrinkwV) in der zurzeit gültigen Fassung vom 20.06.2023

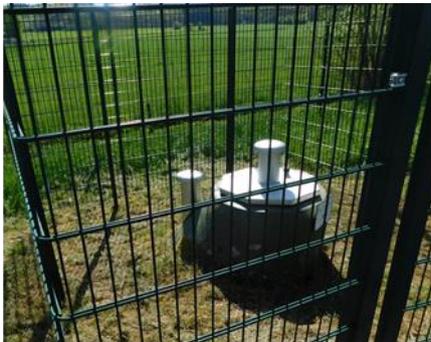
Die Quelle, die im Jahr 1938/1939 erschlossen wurde, liegt an dem Bach Orle und liefert das meiste Rohwasser für den Wasserbeschaffungsverband. Die angrenzende Nachbarwiese auf der anderen Seite der Orle ist in landwirtschaftlicher Nutzung und wird regelmäßig gedüngt. Die Wiese, auf der sich die Quelfassung und das Ton-Sammelrohr für das Quellwasser befinden, gehört dem Wasserbeschaffungsverband. Hier ist in 2024 eine große Photovoltaikanlage auf der ca. 2 ha großen Fläche entstanden. Die Anlage befindet sich in direkter Nähe zur Quelfassung. Die Wiese hat sich nach den Bauarbeiten an der Photovoltaikanlage gut erholt. Die Überprüfung des Ton-Sammelrohrs mittels Kamera Anfang 2024 hatte zudem ergeben, dass das Rohr nicht beschädigt oder verstopft ist. Das Quellwasser läuft direkt in Rohwasserkammer 2 im Pumpenhaus, kann aber über einen Schieber in Rohwasserkammer 1 umgeleitet werden. Zudem kann das Quellwasser auch direkt in die Orle geleitet werden. Die Wasserleitung wird auf der Wiese, auf der sich die Schürfquelle befindet, mit Eisenstangen in der Erde markiert. Die Quelfassung wird nach wie vor durch einen stabilen Metallzaun geschützt (1). Am Tag der Begehung befand sich kein übergelaufenes oder fremd-eingedrungenes Wasser im einsehbaren Quellschacht (2). In Zukunft will der Wasserbeschaffungsverband eine Lösung finden, um das Quellwasser noch mehr vor der Dünung der Nachbarwiese zu schützen.

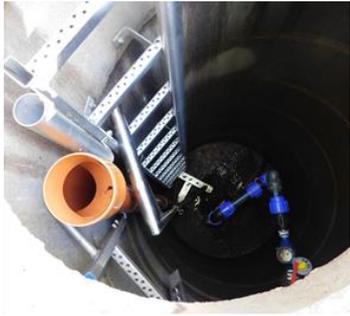
3

Der Brunnen wurde 1972 gebohrt und ist 12 m tief. Die nach oben führende Stagnationsleitung, die bereits in 2023 beanstandet wurde, soll demnächst wirklich zurückgebaut werden (3). Neben dem eigentlichen Brunnen befinden sich zwei weitere Brunnen auf dem eingezäunten Gelände (4+5). Da allerdings schon früh nach dem Bau der drei Anlagen festgestellt wurde, dass alle unterirdisch miteinander verbunden sind, wird nur einer der drei Brunnen genutzt (6). Der Bereich wird durch einen stabilen Metallzaun geschützt und befindet sich, ebenso wie der genutzte Brunnen, in einem guten Zustand.

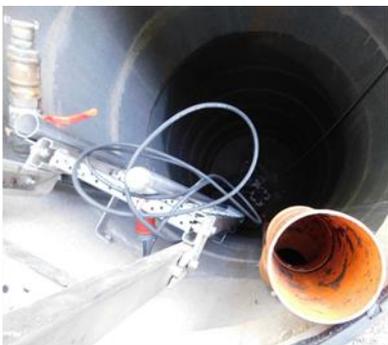
7

Der Brunnen wurde 2006 zur Notversorgung gebohrt und ist 70 m tief. Mittlerweile ist er aber ganzjährig in Betrieb. Unter Zuhilfenahme eines Notstromaggregates kann der Brunnen bis zu 80 m³ Wasser pro Tag liefern. Dies ist aber nur im Notfall nötig. Im Regelbetrieb wird das Wasser aus allen Brunnen des Wasserbeschaffungsverbandes stromfrei über Saugheber gewonnen. Auch hier soll die bereits in 2023 beanstandete Stagnationsleitung demnächst entfernt werden (7). Die Brunnenfassung wird auch hier durch einen stabilen Metallzaun geschützt (8).

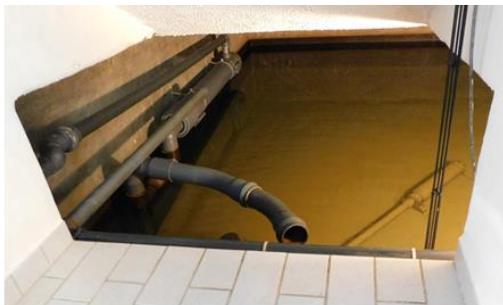
12

Das gesamte Rohwasser fließt zum Pumpenhaus an der Orle. Hier befinden sich zwei Wasserkammern. Das Rohwasser der Tiefbrunnen wird durch einen Belüfter geführt (11) und in Kammer 1 (Fassungsvermögen von 16 m³) gesammelt (12) und durchfließt von hier aus einen Eisen- und Manganfilter (13), bevor es in Kammer 2 (Fassungsvermögen von 25 m³) zusammen mit dem Rohwasser der Schürfquelle gesammelt wird (14). Durch die Verweilzeit des Brunnenwassers in Kammer 1 können sich hier bereits Eisen- und Manganpartikel absetzen. Die Kammer wird daher einmal im Monat gereinigt. Alle Reinigungs- und Wartungsarbeiten werden von WBV-Mitgliedern durchgeführt und handschriftlich in einem Betriebsbuch festgehalten. Die Eintragungen werden zu einem späteren Zeitpunkt aber alle auch noch einmal digital erfasst. Von Kammer 2 aus wird das gesammelte Rohwasser zum Hochbehälter gepumpt, wo die Desinfektion stattfindet. Für Notfälle steht im Pumpenhaus eine Chlordosieranlage zu Verfügung. Am Tag der Besichtigung war diese in Betrieb, da aktuell neue Rohre im Dorf verlegt werden. Ansonsten soll die Chlordosieranlage im Regelbetrieb nur mit Trinkwasser befüllt und betrieben werden. Das eingefüllte Wasser wird laut Herrn Drees innerhalb von 2 bis max. 3 Tagen aufgebraucht, sodass ein regel-

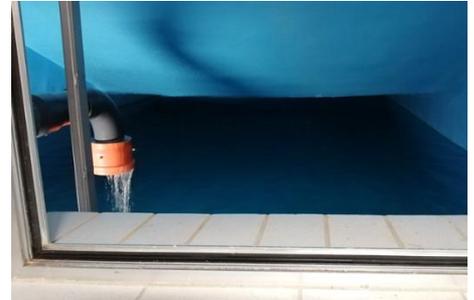
15 Foto aus 2023

Der Hochbehälter wurde 1939 gebaut und hat eine Kammer mit einem Fassungsvermögen von 60 m³. Die Beschichtung wurde professionell erneuert und besteht jetzt aus Epoxidharz (15). Das gesamte Wasser aus dem Pumpenhaus wird in diesen Hochbehälter gepumpt. Dabei durchläuft es vor Eintritt in die Kammer eine Entsäuerungsanlage (AQUADOSIL®). Das Wasser fließt von hier aus in Hochbehälter 2.
