**Aktenzeichen: 74-53.32.04-0001/0231
5. Mai 2025**

Niederschrift

über die am 30.04.2025 durchgeführte Besichtigung der Trinkwassergewinnungs- und Versorgungsanlagen des Wasserbeschaffungsverbandes Mellen gem. § 55 der Verordnung über die Qualität von Wasser für den menschlichen Gebrauch (Trinkwasserverordnung – TrinkwV) in der zurzeit gültigen Fassung vom 20.06.2023

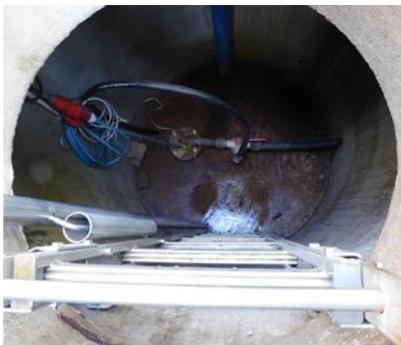
9

Der Brunnen wurde 1989 gebohrt und ist ca. 64 m tief. Er dient als Notbrunnen und befindet sich im Minimal-/Erhaltungsbetrieb (die Pumpe läuft ca. 1 h pro Tag). Die Pumpe kann über einen Hand- bzw. Automatikbetrieb bedarfsorientiert gesteuert werden. Bei vermehrter Wasserentnahme wird eine Intervallschaltung der Pumpe eingestellt, da der Brunnen sonst trocken läuft. Besonders hier kommt es zu einem erhöhten Vorkommen an Eisen und Mangan im Wasser. Auch diese Brunnenanlage wird durch einen stabilen Metallzaun geschützt und befindet sich in einem guten Zustand. Wie auch bei den anderen Brunnen ist die Fassung hoch gebaut, sodass kein Oberflächenwasser über die Deckel eindringen kann.

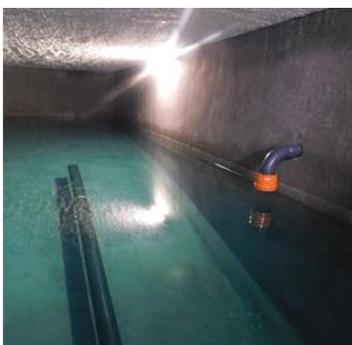
16

Der Hochbehälter wurde 1985 gebaut und hat eine Kammer mit einem Fassungsvermögen von 100 m³. Bei der Beschichtung handelt es sich um eine Mineralbeschichtung. Bevor das Wasser von hier ins Versorgungsnetz fließt, durchläuft es eine UV-Entkeimungsanlage (AQUAFIDES). Die UV-Lampe wird einmal im Jahr selbstständig von Mitgliedern des Wasserbeschaffungsverbandes gewechselt. Für die Reinigung des Glaskolbens steht ein Ersatzkolben zur Verfügung. Die UV-Anlage kann durch eine Bypassleitung umgangen werden, um im Notfall ausreichend Löschwasser aus dem Hochbehälter ziehen zu können. Die Bypassleitung verfügt über ein Entleerungsventil und beinhaltet im Regelbetrieb kein (Stagnations-) Wasser. Theoretisch kann das Wasser aus Hochbehälter 1 auch direkt in die UV-Anlage gespeist werden – hierfür gibt es aber eigentlich keinen Anlass. Der Hochbehälter liegt auf einer Höhe von 340 m, sodass keine Druckerhöhungsanlage benötigt wird und das Wasser durch statischen Druck im Netz verteilt wird.
